## Karta dokumentacyjna osuwiska wraz z opinią

| 8. Kraina geograficzna:<br><b>Pogórze Ciężkowickie<br/>Płaskowyż Rożnowski</b> | 9. Jednostka tektoniczna:<br><b>plaszczowina śląska</b> | 10. Zlewnia:<br><b>Dunajec</b> | 11. Inne dane lokalizacyjne<br><b>przy drodze wojewódzkiej nr 975<br/>na odcinku 280 od km4+340 do<br/>km 4+365</b> |

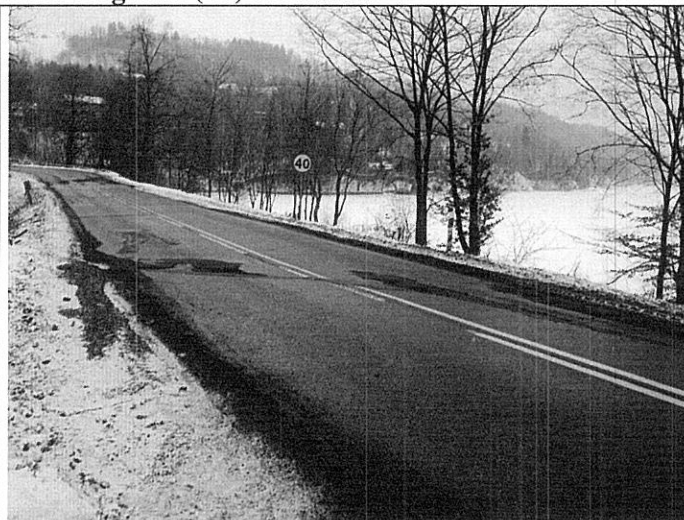
Uszkodzenia na drodze wojewódzkiej (widok o d N)

Osuwisko złożone, którego górna część to starsze, nieaktywne osuwisko. W dolnej części występuje **osuwisko czynne**, którego koluwia sięgają brzegów Jeziora Rożnowskiego. W wyniku przemieszczeń uszkodzona została droga wojewódzka w dwu odcinkach, w miejscach gdzie znajdują się boczne skarpy osuwiska.

stwierdzono ślady frezowania i nadbudowę masą bitumiczną w miejscach uszkodzenia drogi, wykonano oznakowanie osuwiska i ograniczenie prędkości

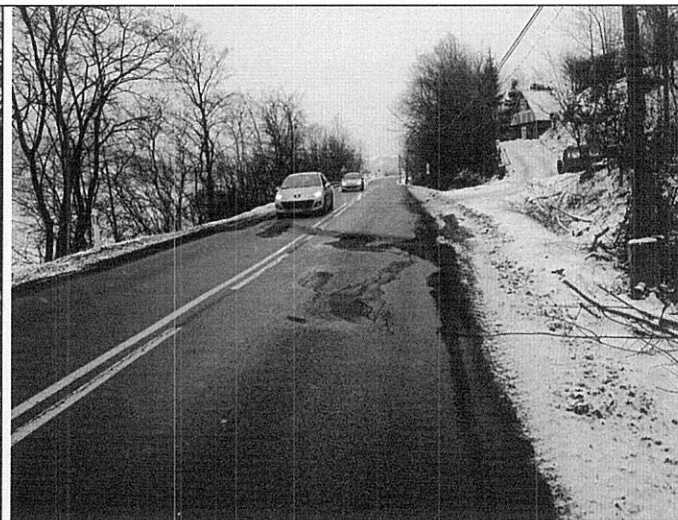
Uszkodzenia poprzeczne na drodze w kierunku Gródka nad Dunajcem

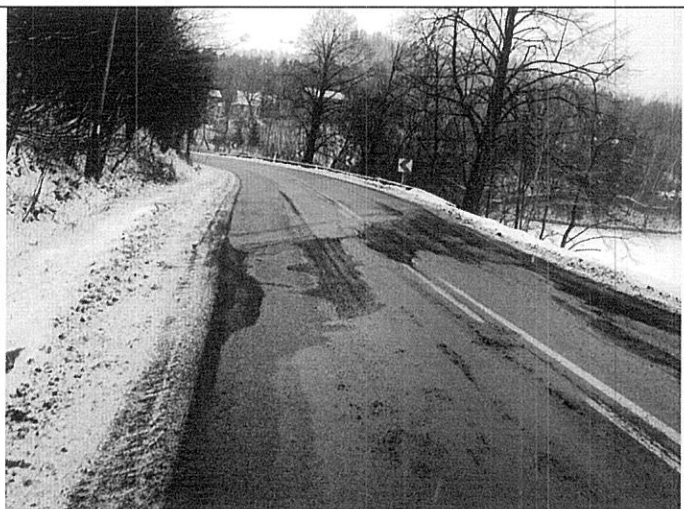
Uszkodzenia na drodze w kierunku Nowego Sącza

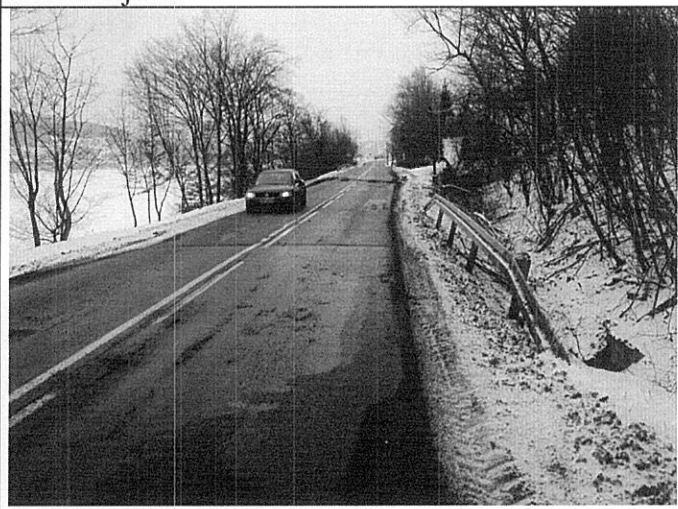
Uszkodzona barierka

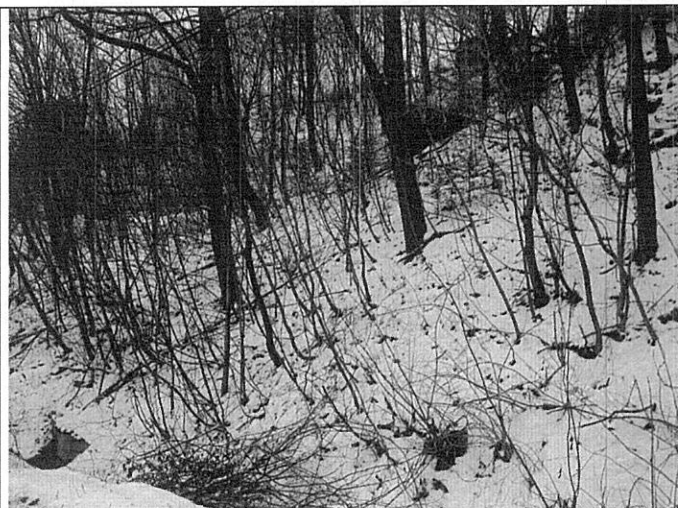
Stok powyżej aktywnej skarpy – dolna część skarpy głównej starszego osuwiska

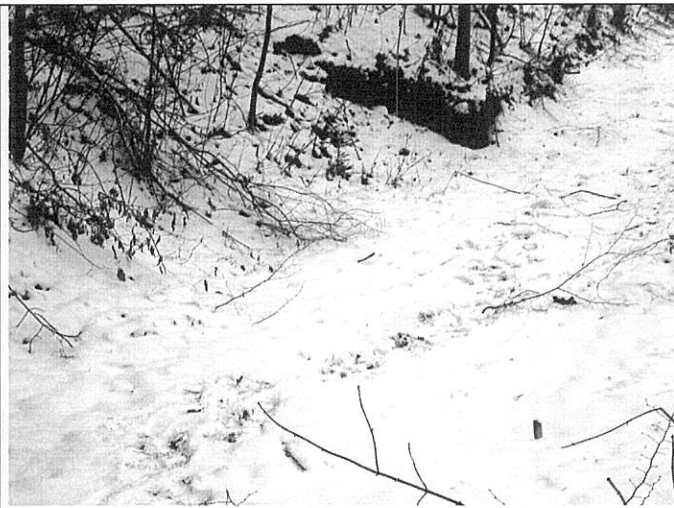
Widoczne ślady przemieszczeń w strefie skarpy głównej osuwiska aktywnego w 2010 r.
