| 1. Miejscowość:<br><b>Bieśnik</b> | 2. Gmina:<br><b>Zakliczyn</b> | 3. Powiat:<br><b>tarnowski</b> | 4. Województwo:<br><b>małopolskie</b> |
| 8. Kraina geograficzna:<br><b>Pogórze Rożnowskie<br/>Płaskowyż Rożnowski</b> | 9. Jednostka tektoniczna:<br><b>śląska</b> | 10. Zlewnia:<br><b>potok Paleśnianka</b> | 11. Inne dane lokalizacyjne<br><b>droga wojewódzka nr 975<br/>odc. 240 od km 0+410 do km<br/>0+476</b> |

| 6. Krótki opis słowny:<br><p>Po opadach w maju 2010 r. po lewostronnej części doliny Paleśnianki uaktywniło się osuwisko mające cechy spływu błotnego. Powyżej niego występuje starsze osuwisko o częściowo zniszczonych formach. Czynne osuwisko cechuje występowanie wyraźnej skarpy głównej oraz skarp bocznych. Poniżej skarpy głównej występują skarpy wtórne o wysokości do 1,5 m. W środkowej części osuwiska występuje obniżenie o charakterze rynny, którą odkłute grunty w postaci upłynnionych glin zsunęły się w dół na drogę. W wyniku osuwania się mas koluwalnych został zasypany rów przydrożny a na drodze wystąpiły spękania i deformacje oraz podniesienie jej powierzchni o około 0,8 m (Wąsik i in., 2010).</p> <p>Dla omawianego osuwiska opracowano ekspertyzę geologiczną, w której

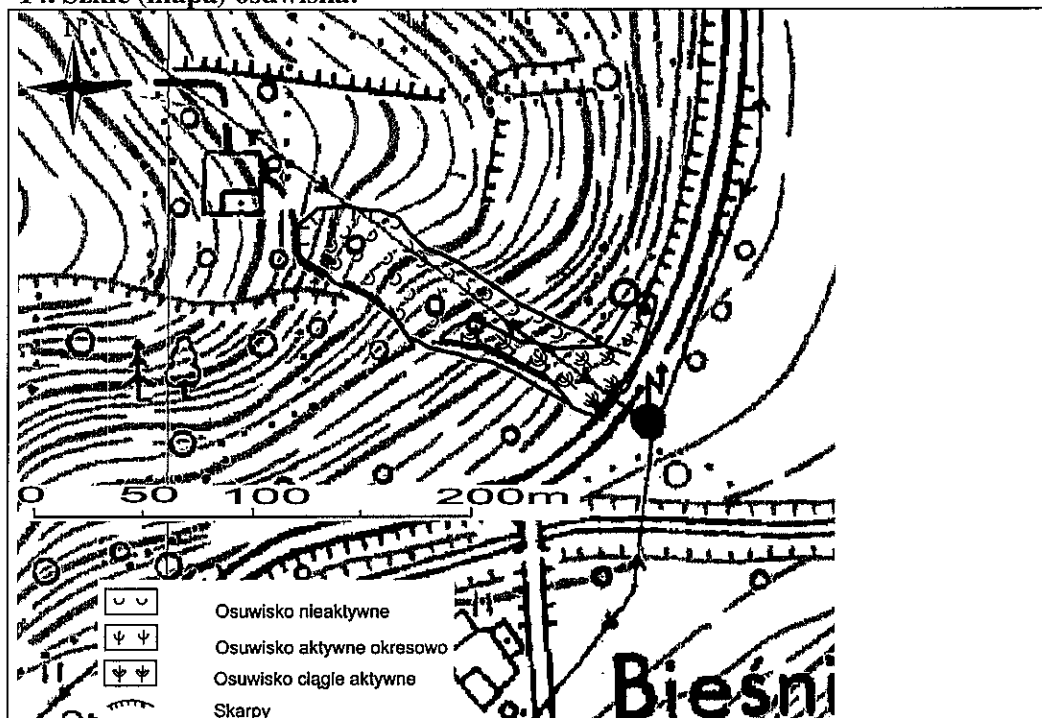
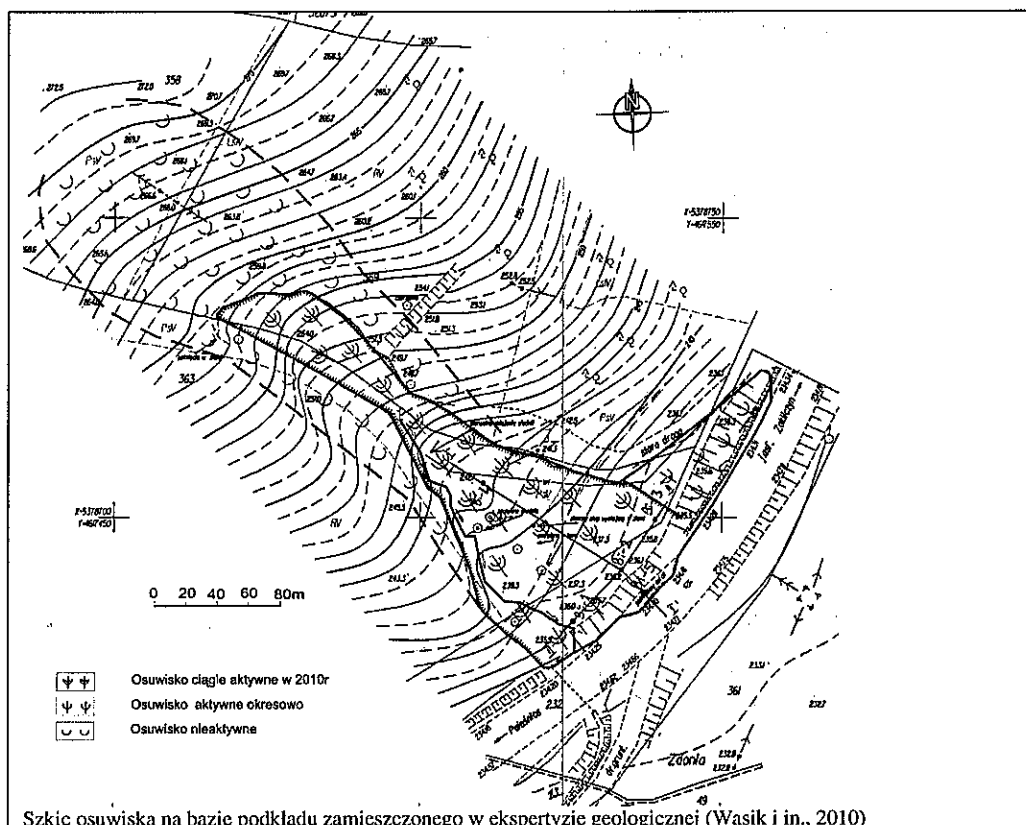
### 14. Szkic (mapa) osuwiska:

| 11. Ocena możliwości wystąpienia dalszych ruchów osuwiskowych:<br>Osuwisko o dużej intensywności przemieszczeń, które mogą się nasilić przy wystąpieniu niekorzystnych<br>zjawisk pogodowych, zwłaszcza po długotrwałych opadach lub dużych roztopach. Uaktywnienie się<br>osuwiska spowoduje duże zagrożenie przejezdności drogi, a nawet całkowite wyłączenie drogi z ruchu. | |

Zabezpieczenie osuwiska powinno być wykonane możliwie tanimi i skutecznymi sposobami. Koniecznym zabiegiem wydaje się wykonanie drenażu wzdłuż i powyżej drogi, odtworzenie przepustu, wykonanie konstrukcji oporowej, zabezpieczenie skarpy geosyntetykami i gwoździowaniem. Dla trwałego zabezpieczenia konieczne może okazać się zastosowanie palowania lub iniekcji. Wybór sposobu zabezpieczenia powinien być oparty o wyniki obliczenia stateczności stoku w opracowanym projekcie budowlanym. Takie obliczenia należy wykonać dla aktualnej sytuacji związanej z zachwianiem równowagi oraz po zastosowaniu zabezpieczeń.

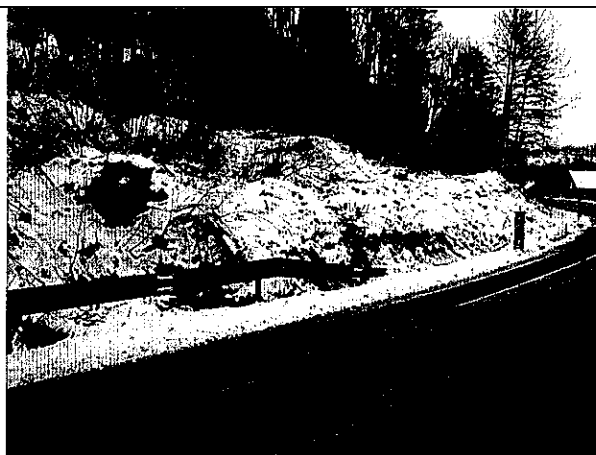
| 3. Infrastruktura komunikacyjna:<br>nasunięcie gruntów na drogę wojewódzką i<br>zasypanie rowu przydrożnego od strony stoku<br>spękanie i zniekształcenie powierzchni jezdni | 8. Infrastruktura komunikacyjna:<br>możliwe kolejne nasunięcia koluwiów na drogę<br>wojewódzką, także dalsze zniekształcenia<br>nawierzchni jezdni w przypadku głębszego<br>uaktywnienia się osuwiska |

Koluwia osuwiskowe spływu błotnego nasuwające się na drogę w Bieśniku.

Usunięto nasunięte koluwia, wyrównano nawierzchnię jezdni, wymieniono uszkodzony słup, częściowo  
odtworzono rów przydrożny
