## Karta dokumentacyjna osuwiska wraz z opinią

| 8. Kraina geograficzna:<br><b>Pogórze Ciężkowickie<br/>Płaskowyż Rożnowski</b> | 9. Jednostka tektoniczna:<br><b>plaszczowina śląska</b> | 10. Zlewnia:<br><b>Dunajec</b> | 11. Inne dane lokalizacyjne<br><b>przy drodze wojewódzkiej nr 975<br/>na odcinku 280 od km4+340 do<br/>km 4+365</b> |

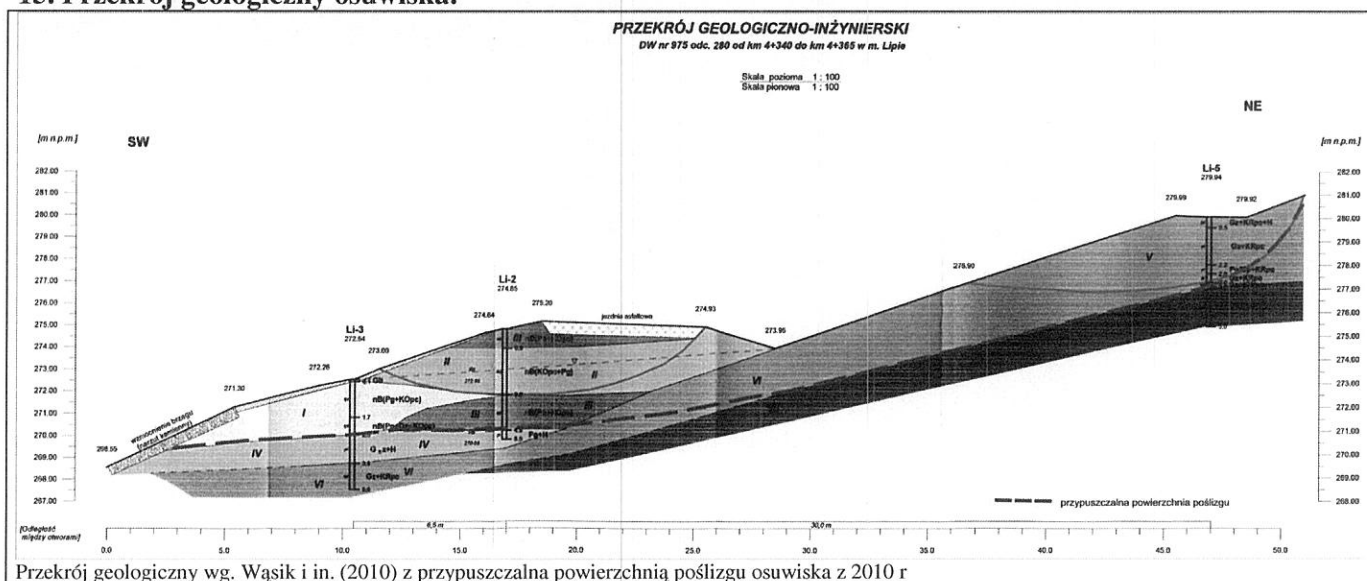
## 15. Przekrój geologiczny osuwiska:

Osuwisko złożone, którego górna część to starsze, nieaktywne osuwisko. W dolnej części występuje **osuwisko czynne**, którego koluwia sięgają brzegów Jeziora Rożnowskiego. W wyniku przemieszczeń uszkodzona została droga wojewódzka w dwu odcinkach, w miejscach gdzie znajdują się boczne skarpy osuwiska.
